ОБЕКТ: ВЪЗСТАНОВЯВАНЕ НОСИМОСПОСОБНОСТТА И
УСТОЙЧИВОСТТА НА КОНСТРУКЦИЯТА, РЕМОНТ
ПОКРИВ И АНТИСЕИЗМИЧНО ОСИГУРЯВАНЕ НА
ФИЛТЪРЕН КОРПУС II ЕТАП НА ПСПВ „ПАНЧАРЕВО

КОНСТРУКТИВНО СТАНОВИЩЕ

август 2015г

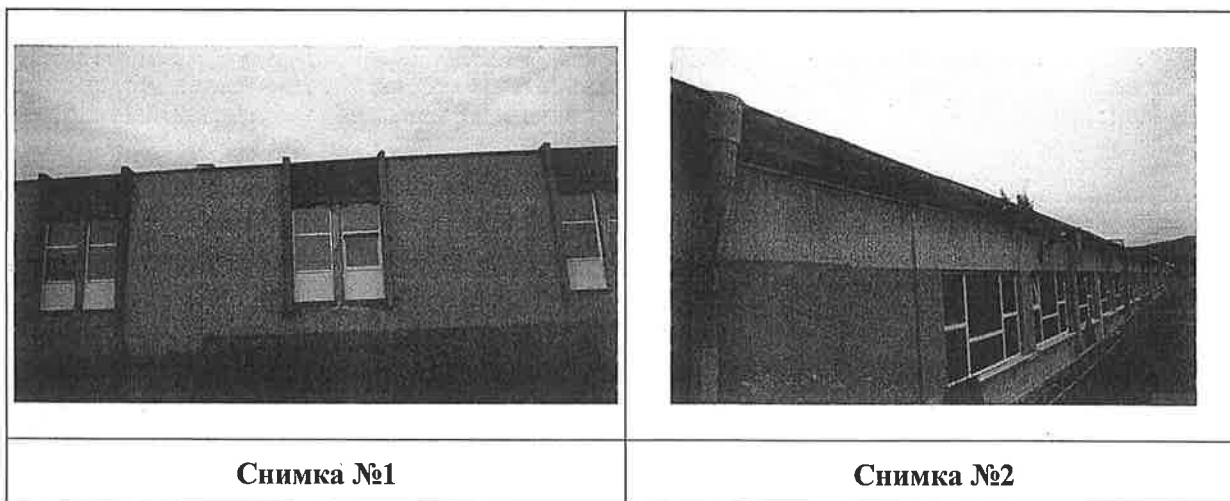
| Снимка № | Местоположение | Констатации |
|---|---|---|
| №1,2 | Изглед отвън | <ul style="list-style-type: none"> ❖ Добро състояние на фасадната тухлена зидария. ❖ Обрушена мазилка в зоните на прозорците. ❖ Липсва топлоизолация, което е довело до конденз по стоманобетонните елементи. |

| № | Обхват | Дефект | Мерки |
|---|--|---|---|
| 2 | Фасади | <ul style="list-style-type: none"> ❖ Липса на топлоизолация | <ul style="list-style-type: none"> ❖ Полагане на топлоизолация по фасадите. ❖ Възстановяване на мазилката |

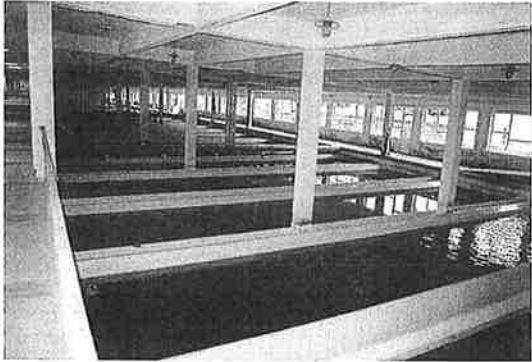
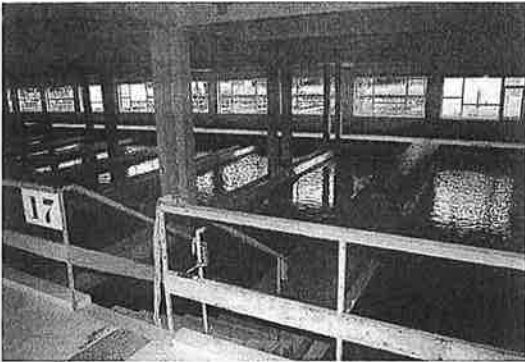
| <p align="center">Снимка №3</p> | <p align="center">Снимка №4</p> |

| Снимка № | Местоположение | Констатации |
|---|---|---|
| № 3 и 4 | Изглед отвътре | <ul style="list-style-type: none"> ❖ Обрушена мазилка по стени. ❖ Корозирали стоманени елементи. ❖ Нарушено бетонно покритие, видима армировка. ❖ Пукнатини по протежение на носещата армировка на колони и греди |

| № | Обхват | Дефект | Мерки |
|---|--|---|---|
| 1 | Вътрешността на филтърния корпус | <ul style="list-style-type: none"> ❖ Напуквания и обрушено бетонно покритие по протежение на носещата армировка на колоните, надлъжните и напречните греди ❖ Намалено сечение на надлъжната и напречната армировка, вследствие значителната корозия | <ul style="list-style-type: none"> ❖ Възстановяване на бетонното сечение на конструктивните елементи (колони, греди и плочи) чрез полагане на бетон-заместващи материали на циментова основа |

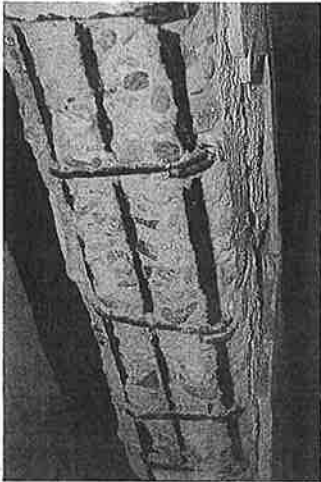
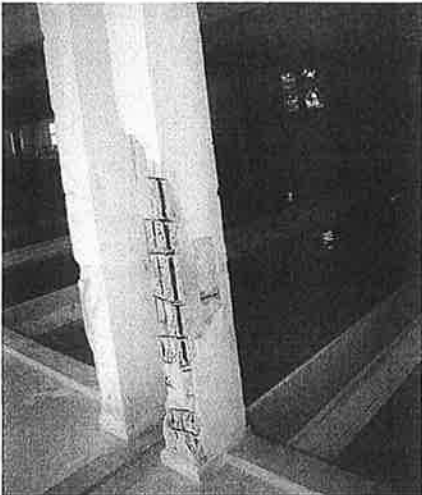
| <p align="center">Снимка №5</p> | <p align="center">Снимка №6</p> |

| Снимка № | Местоположение | Констатации |
|---|---|---|
| №5, 6 | Колони | <ul style="list-style-type: none"> ❖ Нарушено бетонно покритие, видима корозирала армировка. ❖ Необходимо е възстановяване на сечението |

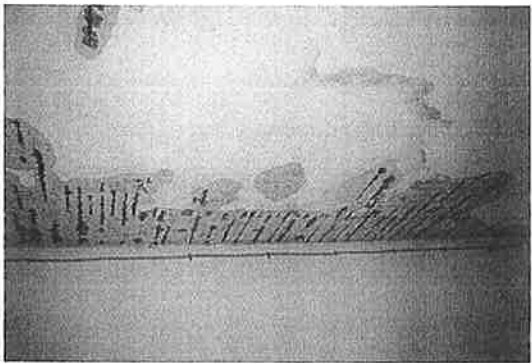
| <p align="center">Снимка №7</p> | <p align="center">Снимка №8</p> |

| Снимка № | Местоположение | Констатации |
|---|---|---|
| №7,8 | Покривна плоча | <ul style="list-style-type: none"> ❖ Нарушено бетонно покритие, видима и корозирала армировка. ❖ Необходимо е възстановяване на компрометираните зони. |

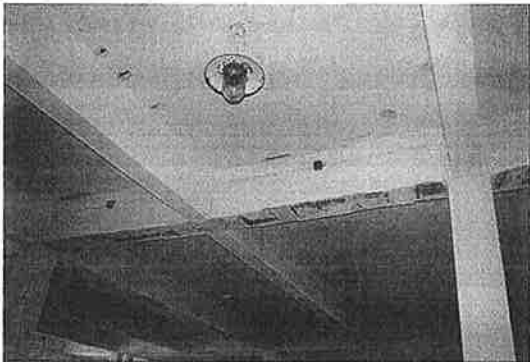
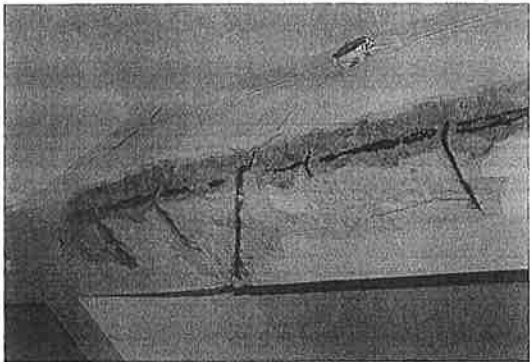
| <p align="center">Снимка №9</p> | <p align="center">Снимка №10</p> |

| Снимка № | Местоположение | Констатации |
|---|---|---|
| №9, 10, 11 | Греди | <ul style="list-style-type: none"> ❖ Нарушено бетонно покритие, видима и корозирала армировка. ❖ Необходимо е възстановяване на сечението. |

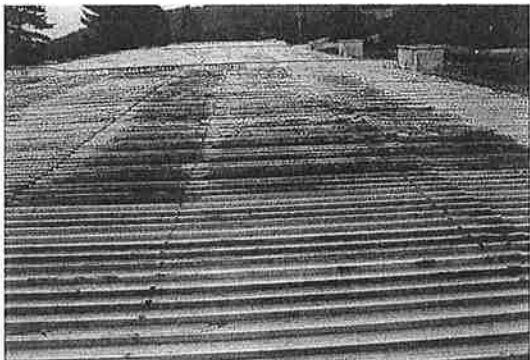
| <p align="center">Снимка №11</p> | <p align="center">Снимка №12</p> |

| Снимка № | Местоположение | Констатации |
|---|---|---|
| №12 | Покрив | <ul style="list-style-type: none"> ❖ Липса на топлоизолация по покрива, довел до конденз по стоманобетонните елементи; ❖ Липсва на олуци; ❖ Напукани бордове; ❖ Корозия по покривната ламарина. |

| № | Обхват | Дефект | Мерки |
|---|--|---|---|
| 3 | Покрив | <ul style="list-style-type: none"> ❖ Липса на топлоизолация и вентилация ❖ Корозия по покривната ламарина | <ul style="list-style-type: none"> ❖ Демонтиране на съществуващия покрив и покривни слоеве. ❖ Изграждане на нов покрив по отделен проект. |

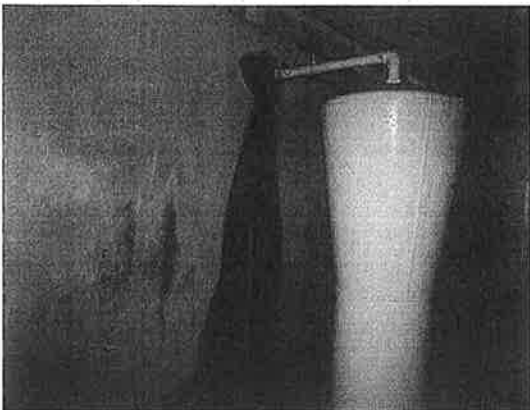
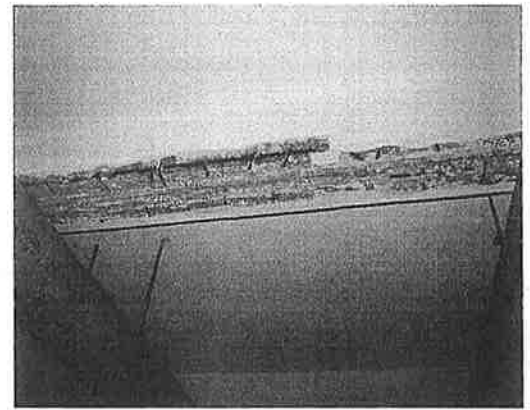
| <p align="center">Снимка №13</p> | <p align="center">Снимка №14</p> |

| Снимка № | Местоположение | Констатации |
|---|---|---|
| №13, 14 | Секция „А“ | <ul style="list-style-type: none"> ❖ Дефекти по стоманобетонните стени – течове, обрушени мазилки, изпадали плочки ❖ Дефекти по гредите – нарушено бетонно покритие, видима и корозирала армировка. |

| № | Обхват | Дефект | Мерки |
|---|--|---|---|
| 4 | Стоманобетонни преградни стени от секции „А“ и „В“ | <ul style="list-style-type: none"> ❖ Нарушена водоплътност | <ul style="list-style-type: none"> ❖ Възстановяване на водоплътността на стоманобетонните стени, чрез инжектиране с хидроструктурна смола. |

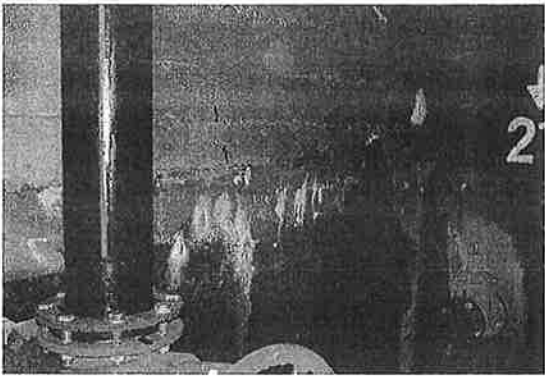
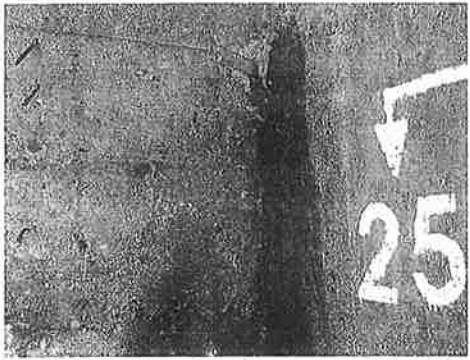
| Снимка №15 | Снимка №16 |

| Снимка № | Местоположение | Констатации |
|---|---|---|
| №15, 16 | Секция „В“ | <ul style="list-style-type: none"> ❖ Дефекти в стоманобетонната преградна стена – наличие на пукнатини. |
