Възстановяване на водна камера I - план
Дефекти по покрив и стени над кота -8,00
М 1:100

ОБЕКТ: ОСИГУРЯВАНЕ НА ВОДОПОТРЕБНОСТ НА ВОДНИТЕ КАМЕРИ НА РЕЗЕРВОАР „КОНЮБИЦА“

ПОДЪЕМ: ВОДНА КАМЕРА I

ЧЕРТЕЖ: ДЕФЕКТИ ПО ПОКРИВ И СТЕНИ НАД КОТА -8,00

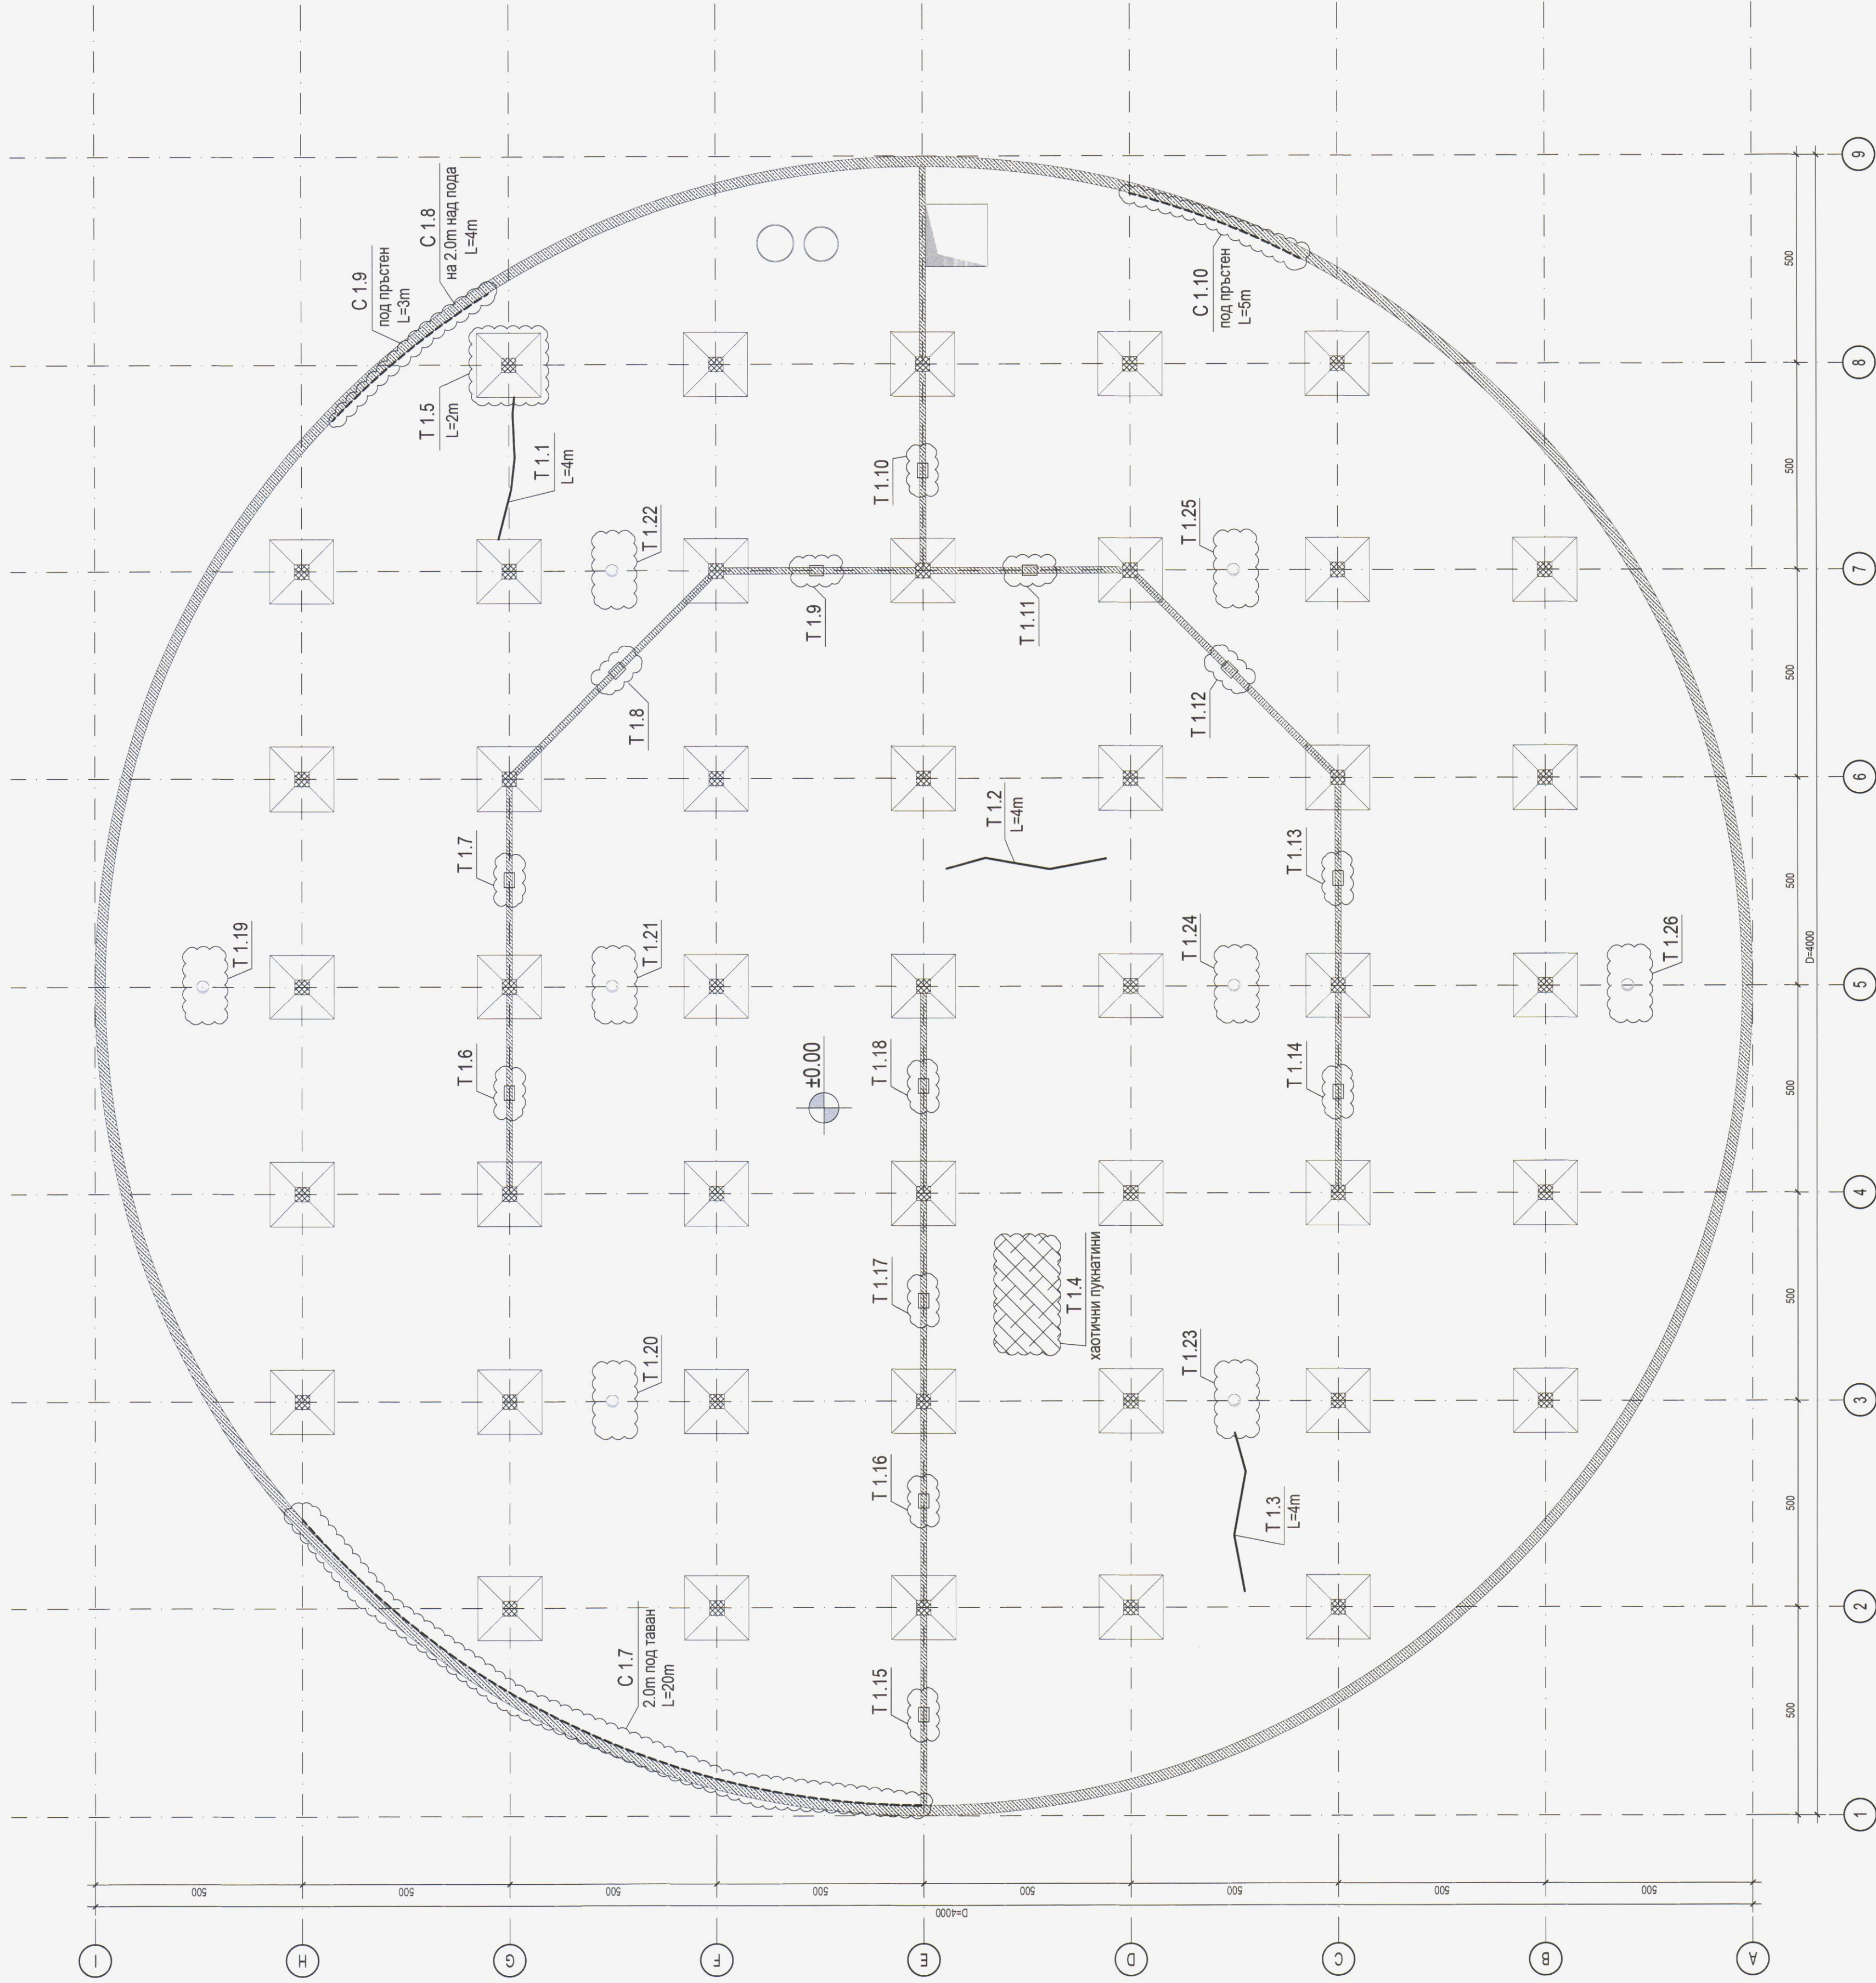
Дефект	Описание на дефект	Дължина	Детайл
T 1.1	Пукнатина в покривна плоча	4	Детайл "У"
T 1.2	Пукнатина в покривна плоча	4	Детайл "У"
T 1.3	Пукнатина в покривна плоча	4	Детайл "У"
T 1.4	Хоризонтална пукнатина в покривна плоча	2	Детайл "У"
T 1.5	Пукнатина при празната покривна плоча - капители	2	Детайл "У"
	Обща дължина по Детайл "У"	16	
T 1.6	Теч през замъкосилител отвор, останал кофрак	повиснен дефект	Детайл "У"
T 1.7	Теч през замъкосилител отвор, останал кофрак	повиснен дефект	Детайл "У"
T 1.8	Теч през замъкосилител отвор, останал кофрак	повиснен дефект	Детайл "У"
T 1.9	Теч през замъкосилител отвор, останал кофрак	повиснен дефект	Детайл "У"
T 1.10	Теч през замъкосилител отвор, останал кофрак	повиснен дефект	Детайл "У"
T 1.11	Теч през замъкосилител отвор, останал кофрак	повиснен дефект	Детайл "У"
T 1.12	Теч през замъкосилител отвор, останал кофрак	повиснен дефект	Детайл "У"
T 1.13	Теч през замъкосилител отвор, останал кофрак	повиснен дефект	Детайл "У"

T 1.14	Теч през замъкосилител отвор, останал кофрак	повиснен дефект	Детайл "У"
T 1.15	Теч през замъкосилител отвор, останал кофрак	повиснен дефект	Детайл "У"
T 1.16	Теч през замъкосилител отвор, останал кофрак	повиснен дефект	Детайл "У"
T 1.17	Теч през замъкосилител отвор, останал кофрак	повиснен дефект	Детайл "У"
T 1.18	Теч през замъкосилител отвор, останал кофрак	повиснен дефект	Детайл "У"
T 1.19	Теч през отвор за отдушник	повиснен дефект	Детайл "У"
T 1.20	Теч през отвор за отдушник	повиснен дефект	Детайл "У"
T 1.21	Теч през отвор за отдушник	повиснен дефект	Детайл "У"
T 1.22	Теч през отвор за отдушник	повиснен дефект	Детайл "У"
T 1.23	Теч през отвор за отдушник	повиснен дефект	Детайл "У"
T 1.24	Теч през отвор за отдушник	повиснен дефект	Детайл "У"
T 1.25	Теч през отвор за отдушник	повиснен дефект	Детайл "У"
T 1.26	Теч през отвор за отдушник	повиснен дефект	Детайл "У"
	Общ брой по Детайл "У"	21 бр	
C 1.7	Пукнатина в външната стена на 2.0m под таван	20	Детайл "У"

C 1.8	Пукнатина в външната стена на 2.0m над пода	4	Детайл "У"
	Общ дължина по Детайл "У"	24	
C 1.9	Пукнатина в работна фуга под пръстен	3	Детайл "У"
C 1.10	Пукнатина в работна фуга под пръстен	5	Детайл "У"
	Обща дължина по Детайл "У"	8
