ОБЕКТ: ВЪЗСТАНОВЯВАНЕ НОСИМОСПОСОБНОСТТА И
УСТОЙЧИВОСТТА НА КОНСТРУКЦИЯТА, РЕМОНТ
ПОКРИВ И АНТИСЕИЗМИЧНО ОСИГУРЯВАНЕ НА
ФИЛТЪРЕН КОРПУС II ЕТАП НА ПСПВ „ПАНЧАРЕВО

КОНСТРУКТИВНО СТАНОВИЩЕ

август 2015г

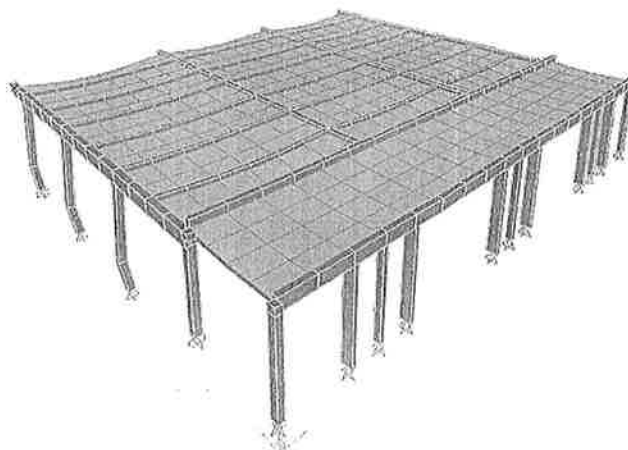
Деформирана схема

- Хоризонтално преместване във върха на колоните от земетръсна комбинация:

$$U_1 = 1,37 \text{ cm} \quad U_2 = 0,99 \text{ cm}$$

$$U = \sqrt{1,37^2 + 0,99^2} = 1,69 \text{ cm} < U_{\text{lim}} = \frac{H}{200} = \frac{360}{200} = 1,8 \text{ cm}$$

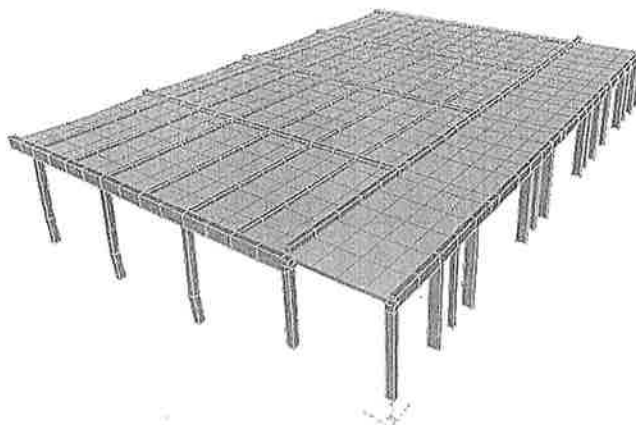
Деформирана схема

- Хоризонтално преместване във върха на колоните от земетръсна комбинация:
