Възстановяване на водна камера I - план
Дефекти по покрив и стени над кота -8,00
М 1:100

ОБЕКТ: ОСИГУРЯВАНЕ НА ВОДОПОТРЕБНОСТ НА ВОДНИТЕ КАМЕРИ НА РЕЗЕРВОАР „КОНЮБИЦА“

ПОДЪЕМ: ВОДНА КАМЕРА I

ЧЕРТЕЖ: ДЕФЕКТИ ПО ПОКРИВ И СТЕНИ НАД КОТА -8,00

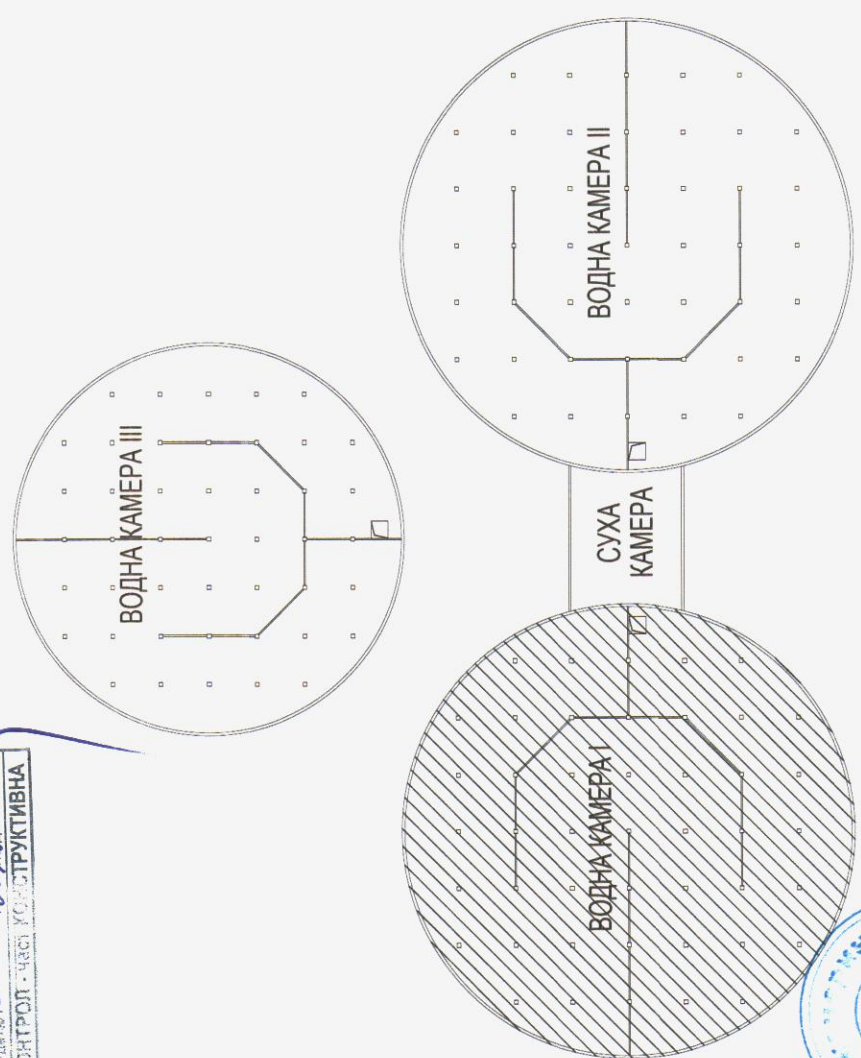
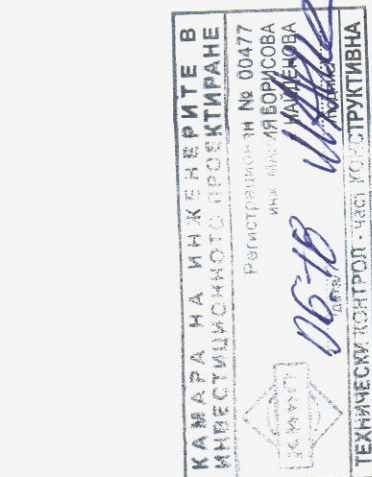
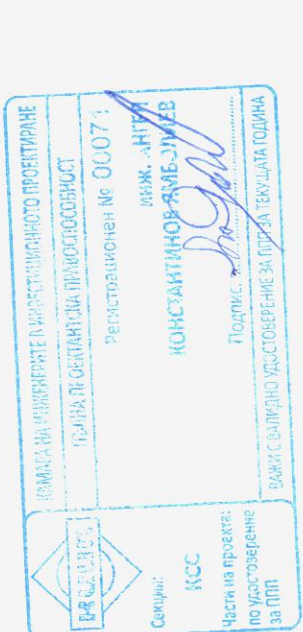
ЧЕРТЕЖ №: 1781-П-СК-002-00

Дефект	Описание на дефект	Дължина	Детайл
T 1.1	Пукнатина в покривна плоча	4	Детайл "У"
T 1.2	Пукнатина в покривна плоча	4	Детайл "У"
T 1.3	Пукнатина в покривна плоча	4	Детайл "У"
T 1.4	Хоризонтална пукнатина в покривна плоча	2	Детайл "У"
T 1.5	Пукнатина при празната покривна плоча - капители	2	Детайл "У"
	Обща дължина по Детайл "У"	16	
T 1.6	Теч през замъкосилител отвор, останал кофрак	повиснен дефект	Детайл "У"
T 1.7	Теч през замъкосилител отвор, останал кофрак	повиснен дефект	Детайл "У"
T 1.8	Теч през замъкосилител отвор, останал кофрак	повиснен дефект	Детайл "У"
T 1.9	Теч през замъкосилител отвор, останал кофрак	повиснен дефект	Детайл "У"
T 1.10	Теч през замъкосилител отвор, останал кофрак	повиснен дефект	Детайл "У"
T 1.11	Теч през замъкосилител отвор, останал кофрак	повиснен дефект	Детайл "У"
T 1.12	Теч през замъкосилител отвор, останал кофрак	повиснен дефект	Детайл "У"
T 1.13	Теч през замъкосилител отвор, останал кофрак	повиснен дефект	Детайл "У"

T 1.14	Теч през замъкосилител отвор, останал кофрак	повиснен дефект	Детайл "У"
T 1.15	Теч през замъкосилител отвор, останал кофрак	повиснен дефект	Детайл "У"
T 1.16	Теч през замъкосилител отвор, останал кофрак	повиснен дефект	Детайл "У"
T 1.17	Теч през замъкосилител отвор, останал кофрак	повиснен дефект	Детайл "У"
T 1.18	Теч през замъкосилител отвор, останал кофрак	повиснен дефект	Детайл "У"
T 1.19	Теч през отвор за отдушник	повиснен дефект	Детайл "У"
T 1.20	Теч през отвор за отдушник	повиснен дефект	Детайл "У"
T 1.21	Теч през отвор за отдушник	повиснен дефект	Детайл "У"
T 1.22	Теч през отвор за отдушник	повиснен дефект	Детайл "У"
T 1.23	Теч през отвор за отдушник	повиснен дефект	Детайл "У"
T 1.24	Теч през отвор за отдушник	повиснен дефект	Детайл "У"
T 1.25	Теч през отвор за отдушник	повиснен дефект	Детайл "У"
T 1.26	Теч през отвор за отдушник	повиснен дефект	Детайл "У"
	Общ брой по Детайл "У"	21 бр	
C 1.7	Пукнатина в външната стена на 2.0m под таван	20	Детайл "У"

C 1.8	Пукнатина в външната стена на 2.0m над пода	4	Детайл "У"
	Общ дължина по Детайл "У"	24	
C 1.9	Пукнатина в работна фуга под пръстен	3	Детайл "У"
C 1.10	Пукнатина в работна фуга под пръстен	5	Детайл "У"
	Обща дължина по Детайл "У"	8
